**Assunto: Laudo de Vistoria Técnica do Estacionamento Coberto.**

## LAUDO DE VISTORIA TÉCNICA

**OBJETO:** ESTACIONAMENTO do imóvel sito à Estrada Leopoldo Fróes nº 700 - BAIRRO SÃO FRANCISCO – NITERÓI - R.J.

**OBJETIVO:** REFLEXOS DA CORROSÃO NA ESTRUTURA METÁLICA QUE SERVE DE BASE DA LAJE DO ESTACIONAMENTO DE VEÍCULOS e OS INDIVÍDUOS ARBÓREOS.

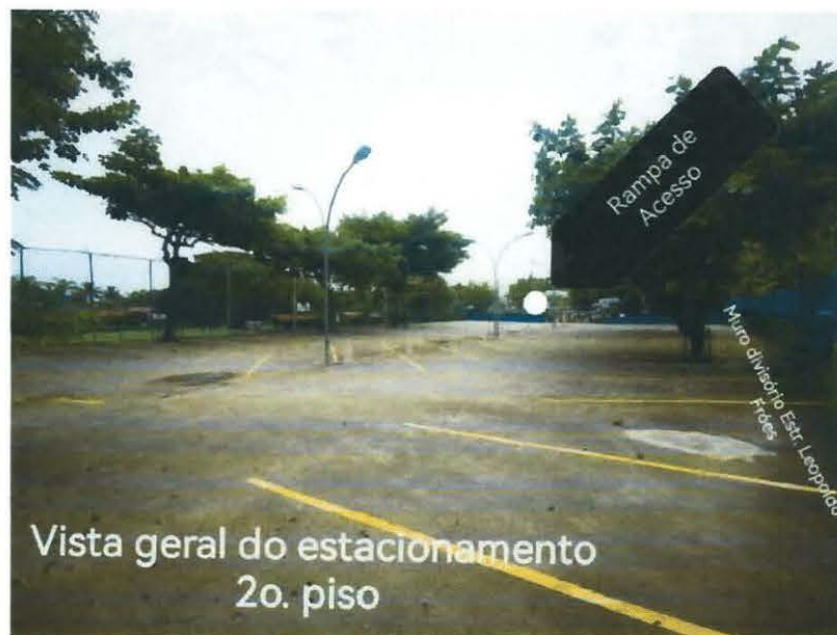
Observa-se na vistoria realizada, que a estrutura metálica, projetada e executada para servir de estacionamento, respeitou a existência das amendoeiras (*Terminália catappa*) plantadas no local, em pontos distintos, como por nós registrado.

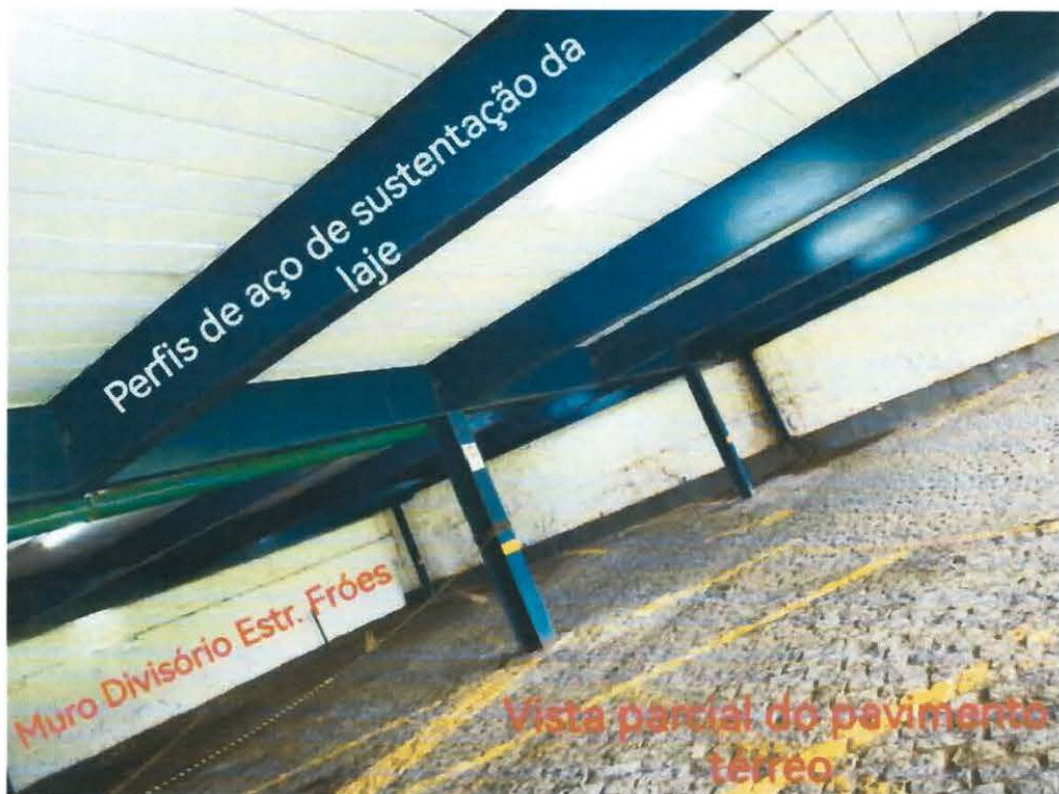
Tem como data de construção 02/02/2006, onde já são decorridos 19 (dezenove) anos, sem nenhuma intervenção, de porte, de reparos ou manutenção, na estrutura metálica ali executada, carecendo de reparos de manutenção e pintura, como um todo, em face das corrosões existentes, agravada pela sua proximidade com a orla marítima.

- enquanto nenhuma das hipóteses anteriores se concretiza, optamos pela necessidade de recuperação da estrutura de ferro de sustentação da laje do estacionamento, com aplicação de tinta protetora, apropriada, não sem antes preparar/adequar a superfície para tal, com empresa especializada e profissional devidamente habilitada e registrada junto ao CREA/RJ.

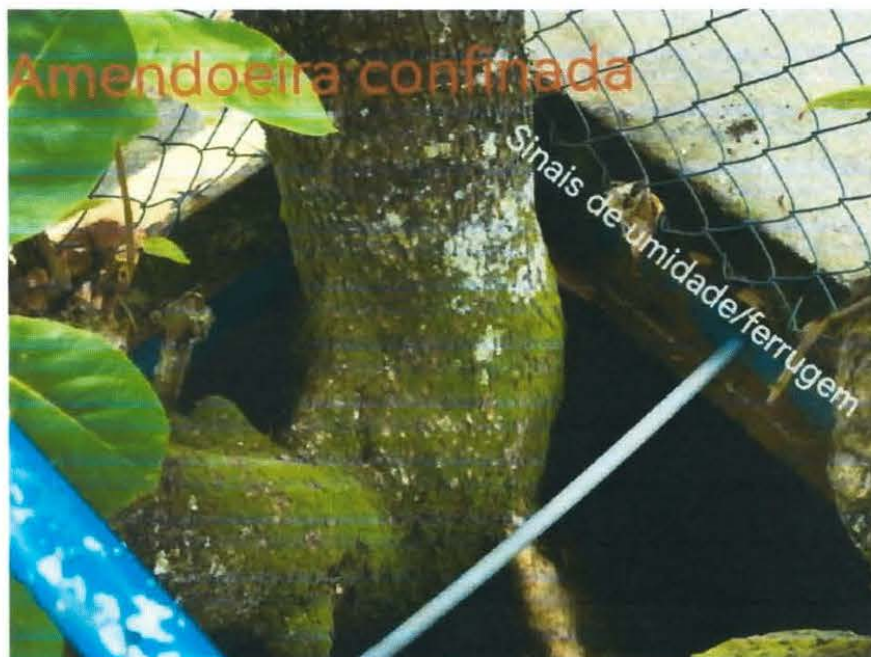
Além do mais, foi deixado um exíguo espaço para transpasse do tronco, encontrando-se assim, confinado, com pouca aeração e como decorrência, aumentando-se a umidade local, que por sua vez reflete para a ferrugem/corrosão na estrutura de ferro, com perfis metálicos, instalada.

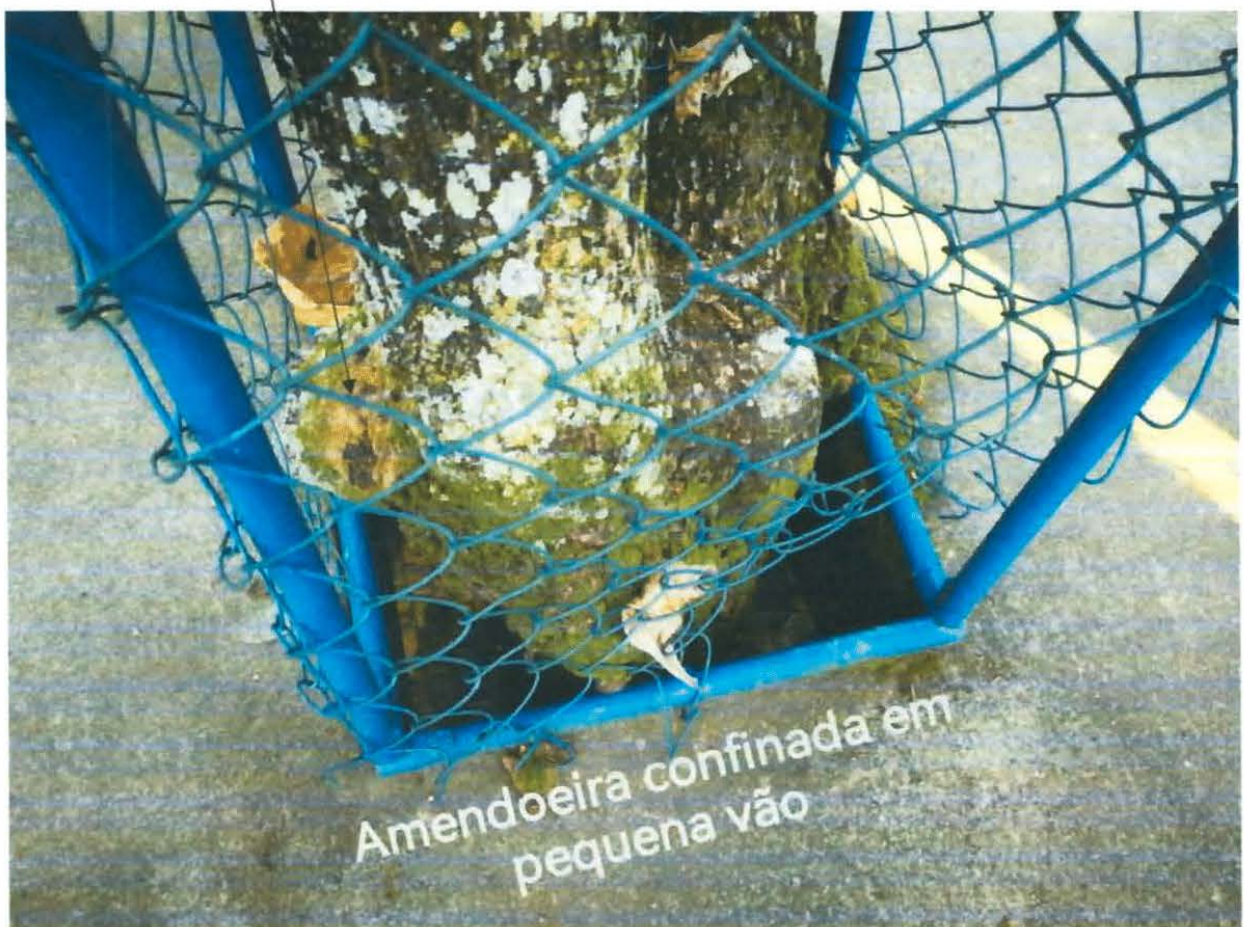
Observa-se, com regularidade, que o piso superior do estacionamento, se encontra justamente, no alinhamento da formação dessa 1ª (primeira) copa, tendo sido necessário, remover os seus galhos de modo que o seu crescimento tivesse continuidade, como ora bem retratado no nosso registro fotográfico.

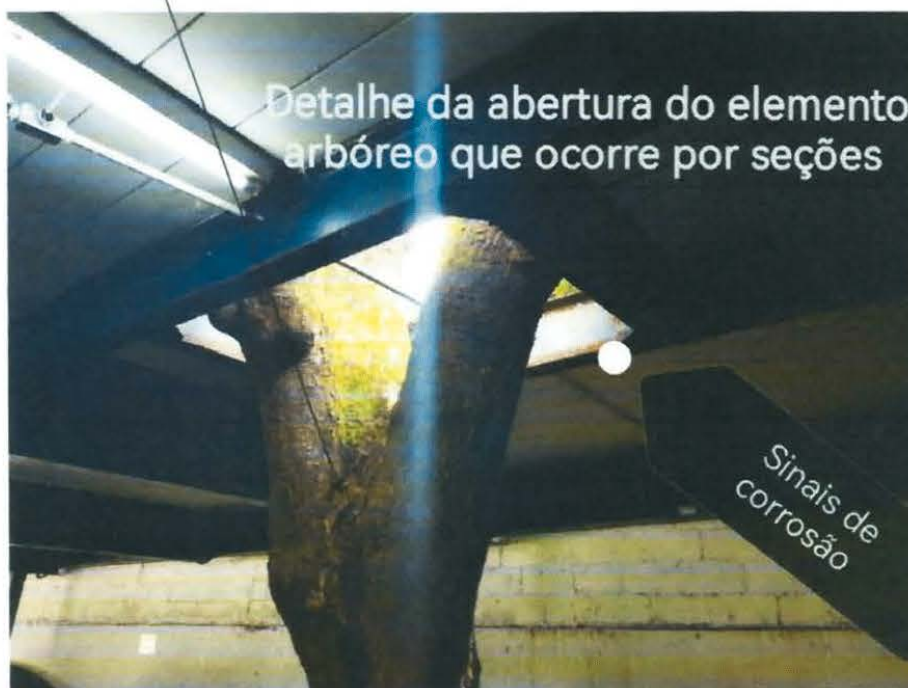
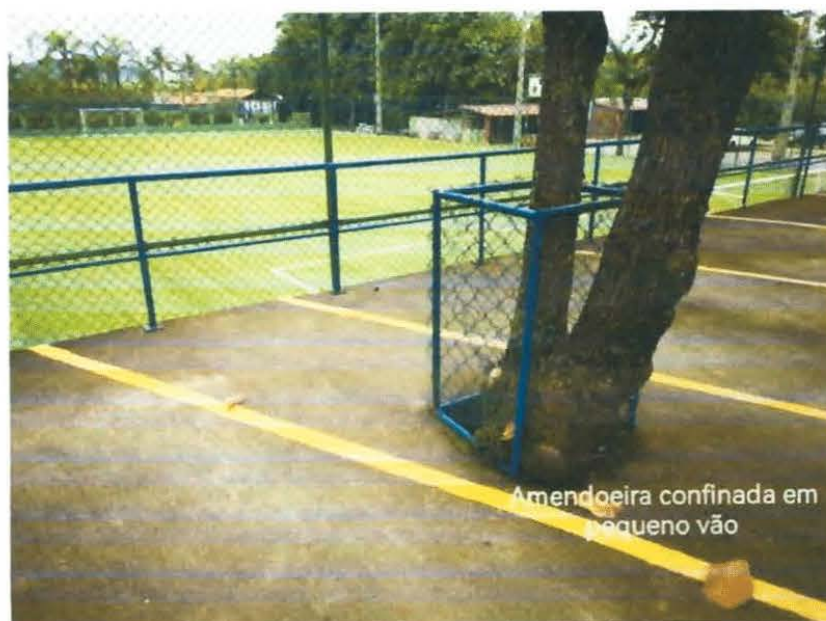
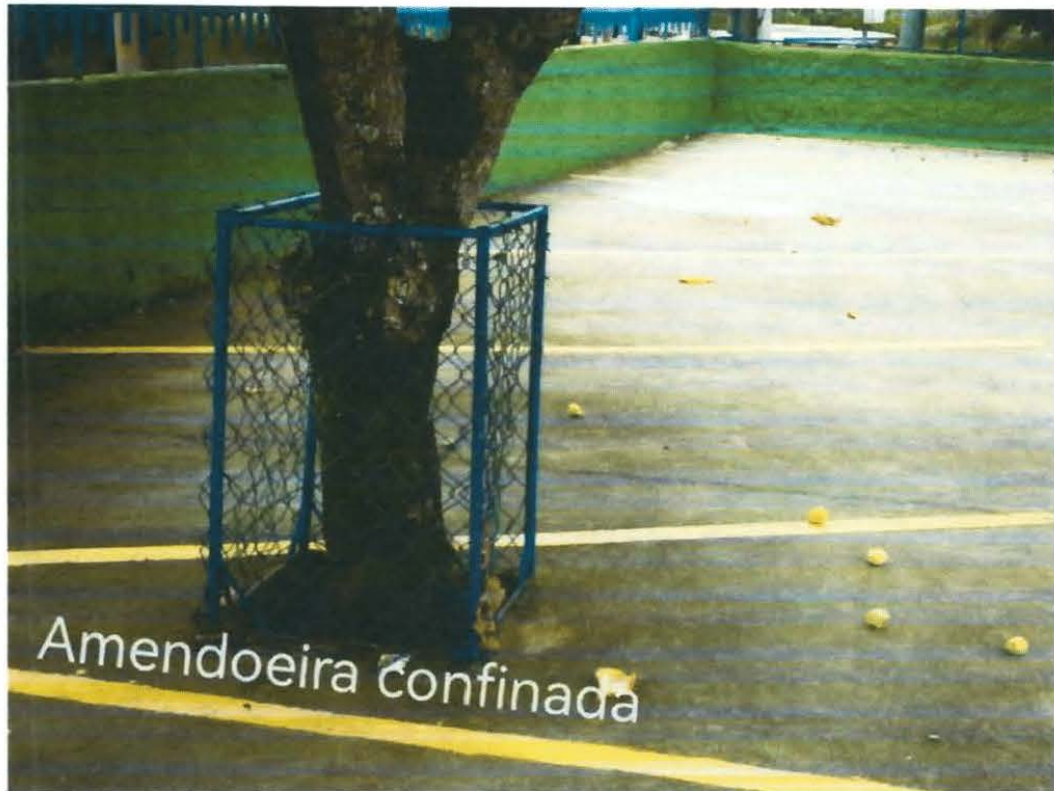
Já em outros indivíduos, não ocorreu a poda, em época própria, de modo a ter regularidade de altura das copas, e como tal, alguns indivíduos tiveram a sua copa, em posicionamento abaixo da laje, outros ao nível da laje e outros, ultrapassando a mesma, mas, tendo em comum o confinamento dos indivíduos.

- em decorrência do crescimento dos indivíduos arbóreos, enquanto existirem, ocorrerá naturalmente, o aumento do seu altura/diâmetro, sendo de boa alvitre o acompanhamento anual, com registro periódico e regular, de modo a possibilitar, com antecedência os procedimentos a serem adotados;
- assim sendo deverão oportunamente, promoverem um aumento em cada vão, observando-se o reforço na estrutura dos perfis metálicos lançados e interligados, de modo a respeitar a estabilidade do piso da laje existente;
- pode-se também, em caso de não se promover o aumento dos vãos, executados com perfis metálicos, que decorre em alocação de recursos financeiros representativos, promover uma retirada, escalonada dos indivíduos arbóreos e replantio progressivo dos mesmos;
