**Assunto: Laudo de Vistoria Técnica do Estacionamento Coberto.**

## LAUDO DE VISTORIA TÉCNICA

**OBJETO:** ESTACIONAMENTO do imóvel sito à Estrada Leopoldo Fróes nº 700 - BAIRRO SÃO FRANCISCO – NITERÓI - R.J.

**OBJETIVO:** REFLEXOS DA CORROSÃO NA ESTRUTURA METÁLICA QUE SERVE DE BASE DA LAJE DO ESTACIONAMENTO DE VEÍCULOS e OS INDIVÍDUOS ARBÓREOS.

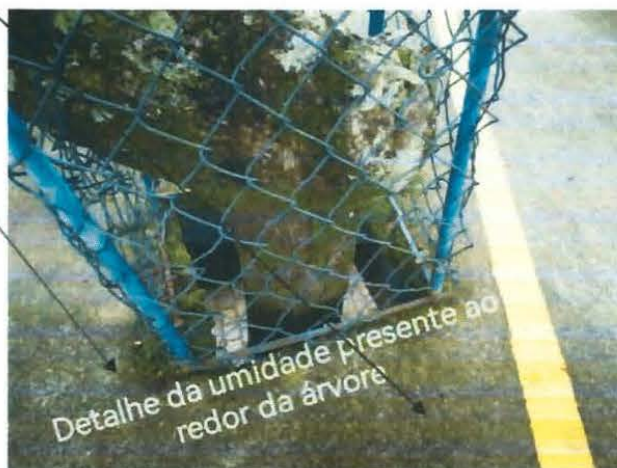
Não diferente é a parte inferior, só que, por se situar ao nível do solo, esta se faz coberta, onde de igual forma temos as vagas delimitadas por marcação feita, com pintura na cor amarela, no piso executado com paralelepípedos.

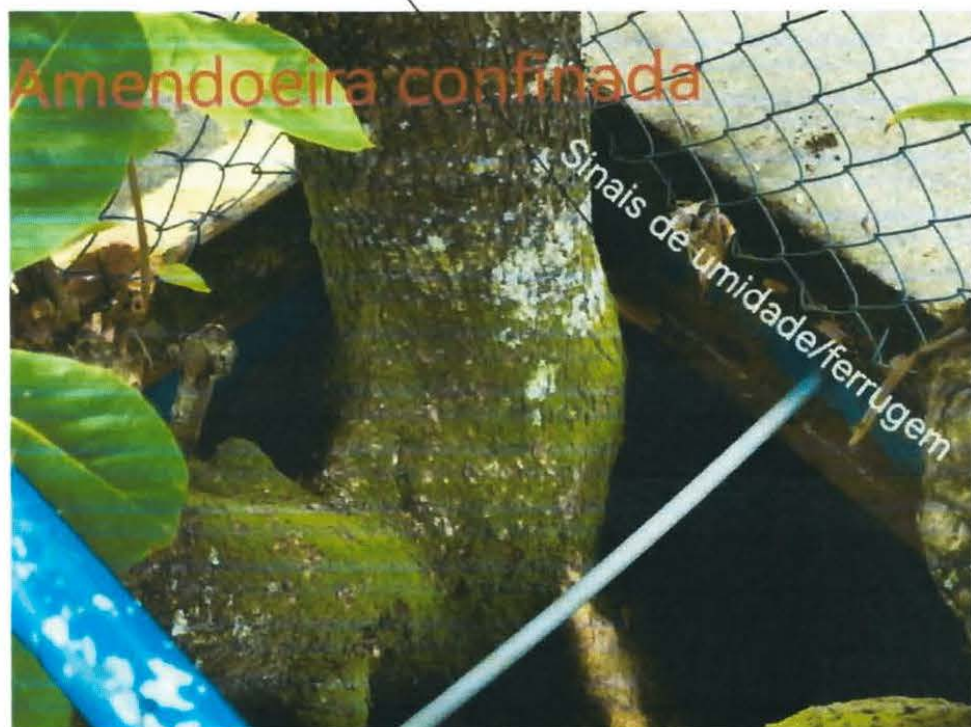
Tem como data de construção 02/02/2006, onde já são decorridos 19 (dezenove) anos, sem nenhuma intervenção, de porte, de reparos ou manutenção, na estrutura metálica ali executada, carecendo de reparos de manutenção e pintura, como um todo, em face das corrosões existentes, agravada pela sua proximidade com a orla marítima.

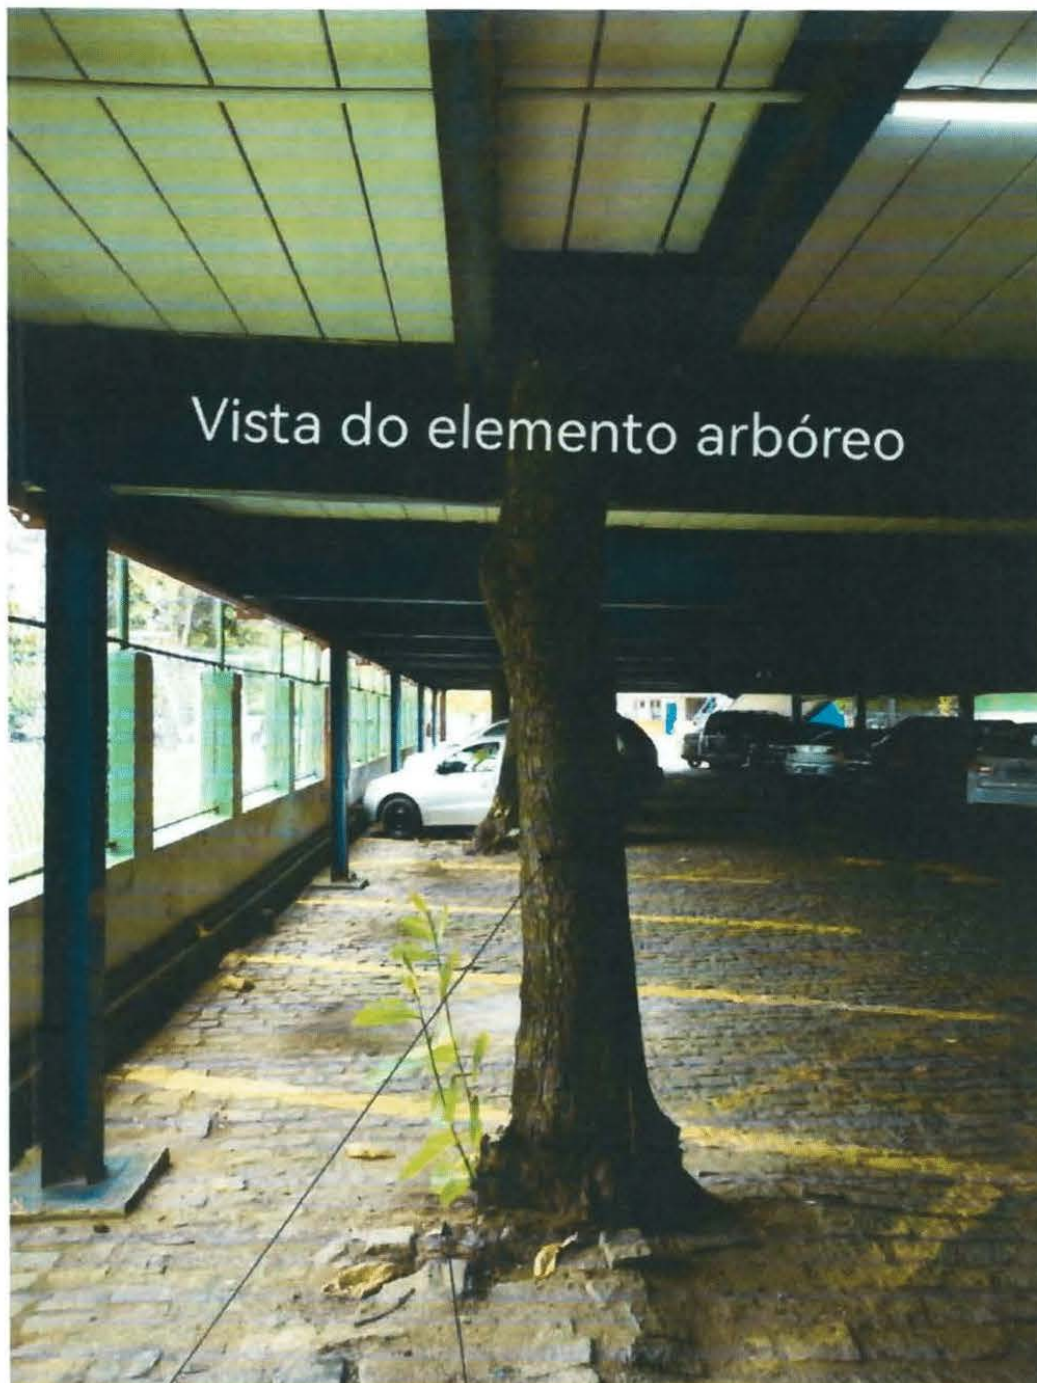
Além do mais, foi deixado um exíguo espaço para transpasse do tronco, encontrando-se assim, confinado, com pouca aeração e como decorrência, aumentando-se a umidade local, que por sua vez reflete para a ferrugem/corrosão na estrutura de ferro, com perfis metálicos, instalada.
